Rapport 2006:01

LÄNSSTYRELSEN  
I STOCKHOLMS LÄN

## Förorenade områden

Inventering av branscherna järn- stål och manufaktur, primära och sekundära metallverk samt ferrolegeringsverk i Stockholms län

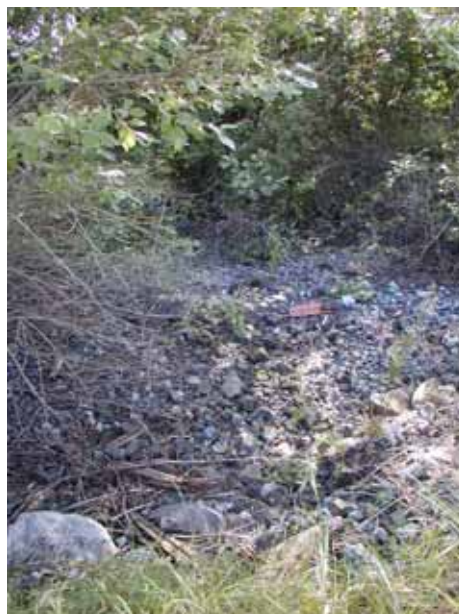
(Verksamheten cirka 1637 – nedlagd före 1718). Spridda förekomster av slagg, bland annat lättfluten blå samt porös vittrande slagg i diket vid vägen. Fastighetsägare uppger att slagg upphittas överallt i området. Enskilda brunnar vid fastigheterna. Sista smältan ligger i ån nedan masugnen. Vägen med dike utgör barriär och /eller spridningsväg, ån fungerar också som spridningsväg. Slagg ligger troligen längs ån och vid stranden. Grundvattenflöde rör sig mot vattendraget och mot havet, sluttning ner mot havet. Morän ovan ler, närmare stranden ler. För vägkroppen har slagg använts. Damning begränsad på grund av mycket vegetation, vattenintag sker via brunnar.

De eventuella föroreningarna i form av främst tungmetaller är farliga till mycket farliga. Dock rör det sig om en för branschen tämligen begränsad verksamhet och därigenom måttliga nivåer av föroreningar. Mycket av slaggen är också använd som vägbarlast.

**Figur 11:** Slagg från hytta vid Lättinge, Ornö (Foto, C. Obermüller.)

Spridningsförutsättningarna i mark och grundvatten bedöms som stora då marklutningen är stor och ån utgör en viktig spridningsväg.

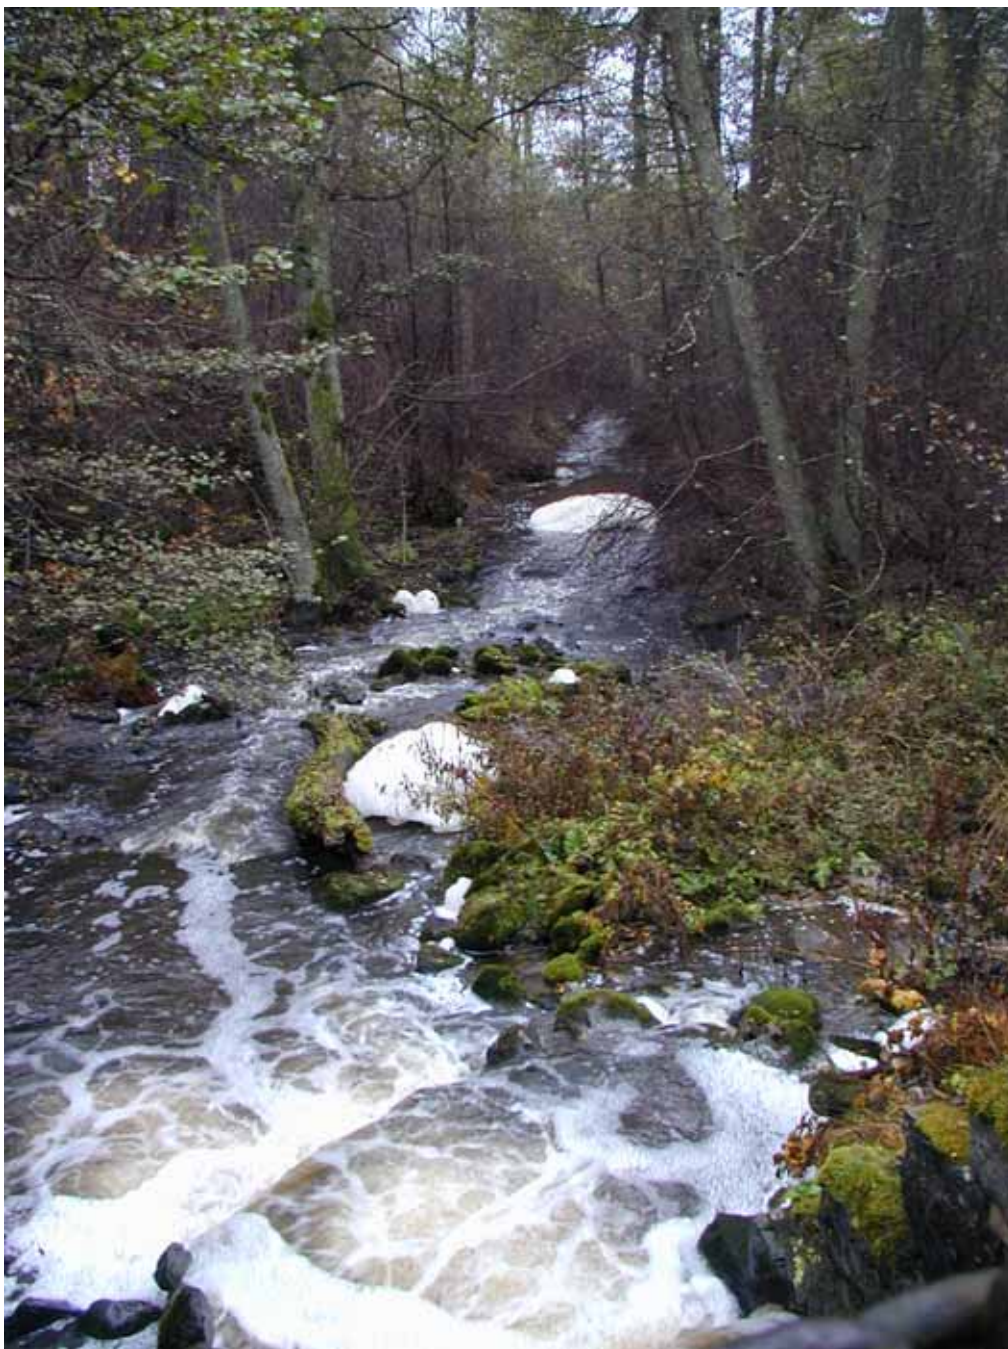
(Verksamheten cirka 1640 – 1786?). Naturskön omgivning i närheten av promenadstråk. Fors med Havsöring med skyddsvärde. Eventuellt ändrad markanvändning och mer av permanent boende kan komma att påverka riskklassningen. Vatten tas från kommunen, inga enskilda brunnar nedströms slaggen. Ån fungerar som spridningsväg för eventuella föroreningar. Slagg ligger i ån och vid stranden. Grundvattenflöde rör sig mot vattendraget och mot havet, sluttning ner mot havet. Morän ovan ler, och ler ovan berg. Damning begränsat på grund av mycket vegetation. Eventuella föroreningar finns troligen i stor utsträckning i sedimenten vid åmynningen. Båttrafik till bryggan kan röra upp. Konsumtion av fisk och kontakt med sediment vid bad i havet vid åns mynning är viktigaste exponeringsvägar. Även om spridningsförutsättningarna är goda inom markområdet med lutande grundvattenyta och mycket god genomsläpplighet i fyllnadsmaterialet (slaggen) har spridning skett eller sker koncentrerat till ytvatten det vill säga Vitsån, dammen och Havet. Sedimenten kan innehålla föroreningar, främst tungmetaller från verksamheten som bedrevs i cirka 100 år. Slaggen har en blandad textur och är olika vittringsbenägen. Riskklass 3 är motiverat enligt ovanstående.

**Figur 12:** Vitså fors. (Foto, C. Obermüller.)

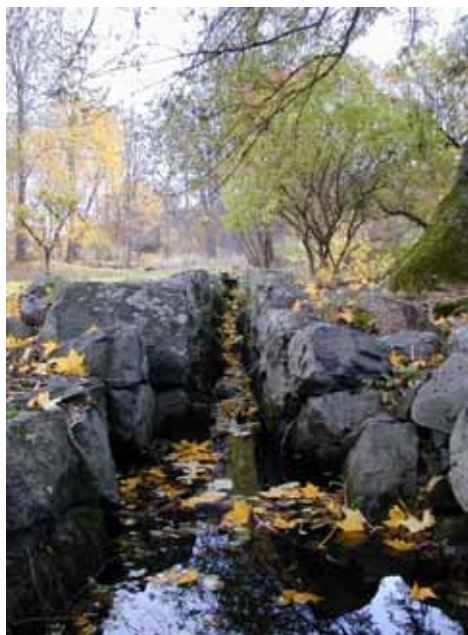
Känsligheten är mycket stor för mark med permanentboende, stor för grundvatten, ytvatten och sediment. Skyddsvärdet är måttligt till lågt för alla medier. Osäkerhet angående grundvattenflöden och uttag ur enskilda brunnar finns och skulle kunna motivera en högre riskklass, dock är troligen området försörjt med kommunalt vatten. Med hänsyn till den tämligen korta verksamhetstiden och verksamheternas art bedöms en riskklass 4 vara befogad.

**Figur 13:** Den stenskodda ån.  
(Foto: C. Obermüller.)

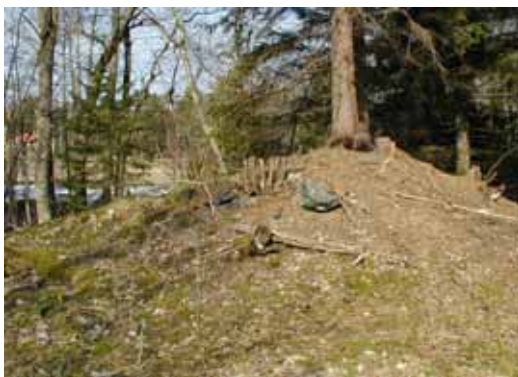
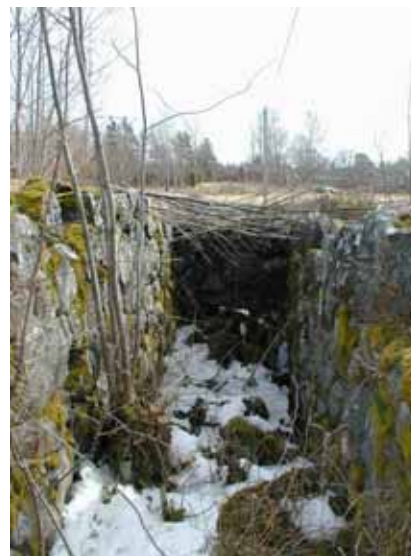
(Verksamheten cirka 1626 - 1684). Även om spridningsförutsättningarna är goda inom mark området med lutande grundvattenyta och mycket god genomsläpplighet i fyllnadsmaterialet (slaggen) har spridning skett eller sker koncentrerat till ytvatten i bäcken och späds sedan ut i havsviken. Fyllnadsmaterialet/slaggen underlagras mestadels av lera i dalgången. Sedimenten kan innehålla föroreningar, främst tungmetaller från verksamheten som bedrevs i relativ kort tid (cirka 60 år). Metallerna kan bindas till humusämnen i grund- och ytvattnet. Slaggområdet är tämligen begränsat och troligen sker inget grundvattenuttag inom påverkansområdet. Blandade typer av slagg, glasartad och även med porös textur finns. Utläckage syns i form av utfällningar i diket/bäcken. Föroreningsnivåerna troligen låga. Begränsat skyddsvärde för mark, yt- och grundvatten. Jordbruksmark nedströms, inga brunnar berörda enligt brunnarsarkivets (SGU) data. Tämligen slygt och otillgängligt i stora delar av slaggområdet. Riskdiagrammet ger riskklass 3, men då känslighet och skyddsvärden är begränsade är riskklass 4 motiverat.

**Figur 14:** Hyttlämning vid Bredsund och ruin från stångångshus.  
(Foton: C.Obermüller.)

Konflikter: Omkringboende, brunnar enligt brunnsarkivet, troligen ej påverkade. Grundvattenströmning går i motsatt riktning och avståndet för stort. RAÄ (Riksantikvarieämbetet, olika utpekade objekt.: 361:1, 361:2 stånggångslämningarna i Bredsund).

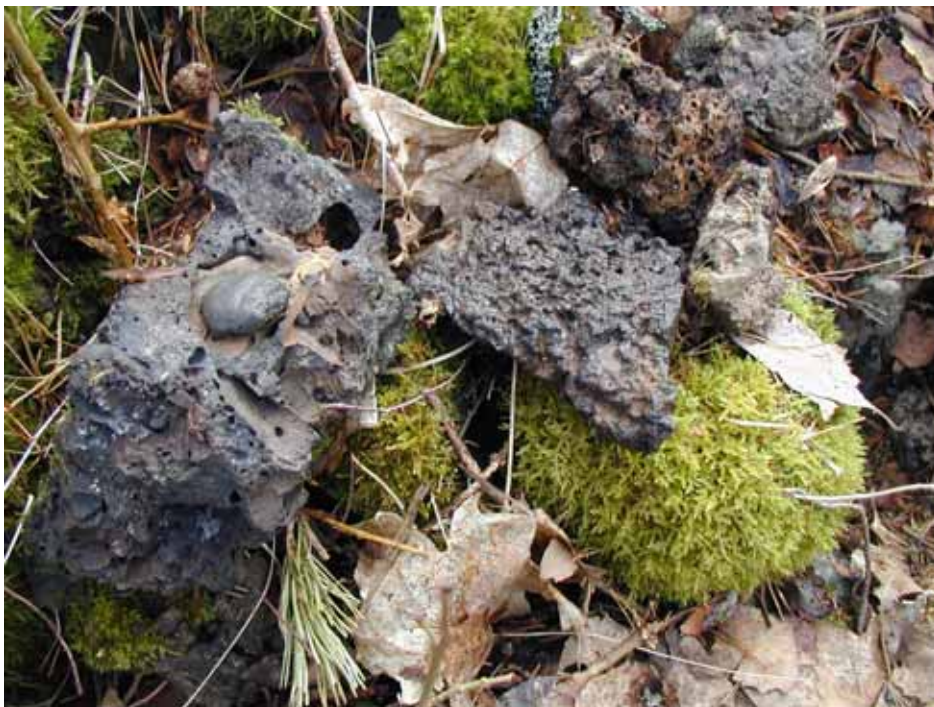
Konflikter: Omkringboende, eventuell påverkan på sjösystem, brunnar troligen ej påverkade. Enligt brunnarsarkivet är brunn på fastighet Kornäs 1:14, 90 m djup och Häverö-Kallboda 1:9, 48 m. Grundvattenströmning borde gå i motsatt riktning och avståndet för stort. Fornminnesmärkt område.

**Figur 16:** Slagg från Kornäs / Kallboda masugn. (Foto, C. Obermüller.)

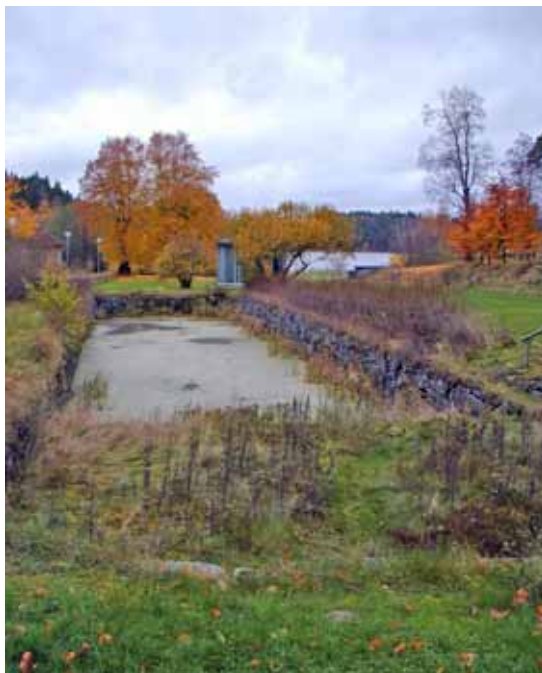
(Verksamheten cirka 1620 - 1712). Tämligen omfattande och långvarig verksamhet, dock inga fynd av slagg. Troligen finns utfyllnader ner mot Mälarens strand. Eventuella fyllnadsmassor underlagrade av ler. Då mässing är en legering av koppar och zink kan man förmoda eventuella förhöjda halter av dessa ämnen. En masugn tycks ha legat vid Spegeldammen. Verksamheter vid övre delar av ån skulle kunna ha påverkan på vattenskyddsområdet. Dricksvatten tas från Bornsjön till verksamheterna inom området.

**Figur 20:** Vällinge, dammen.  
(Foto, C. Obermüller.)

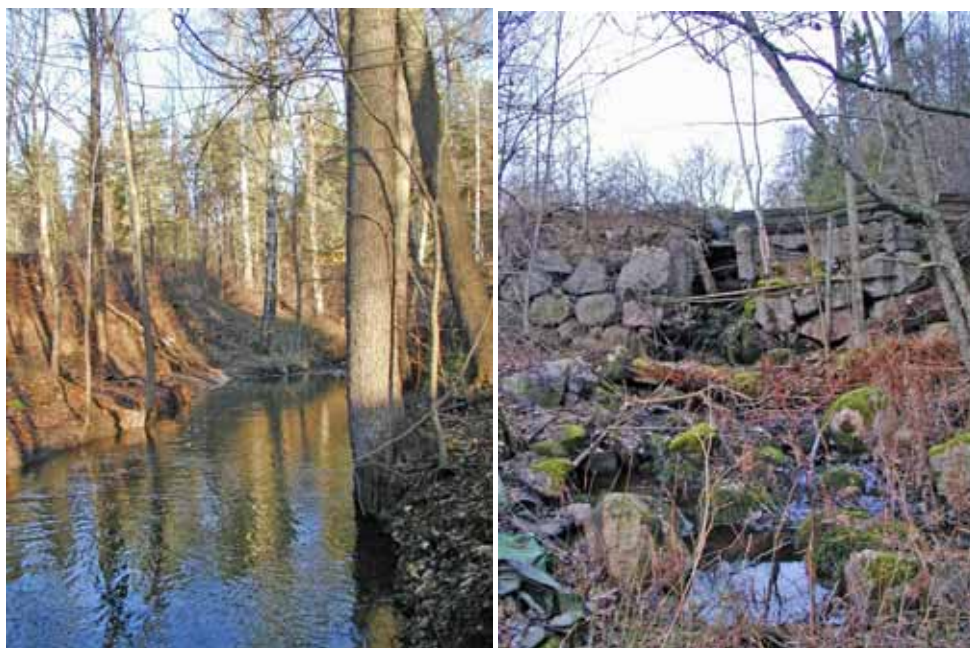
Osäkerhet angående grundvattenflöden och om uttag ur enskilda brunnar finns, skulle kunna motivera en riskklass 2 och även den långa verksamhetstiden 250 år. Med hänsyn till förmodade låga föroreningsnivåer och inga uppenbara större slaggfynd bedöms en riskklass 3 dock vara befogad.

**Figur 20:** Bränningeån vid Bränninge bruk och Molstaberg. (Foto, C. Obermüller.)

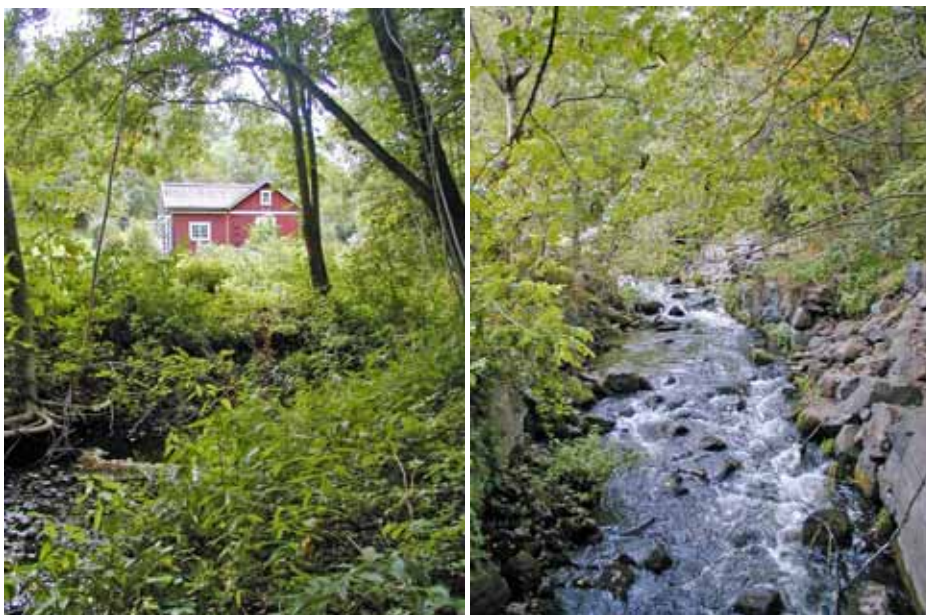
Berg i dagen i den västra delen av området och sand i den östra delen samt lutande grundvattenyta ger stora spridningsförutsättningar i mark och till ytvattnet, det vill säga strömmen som också utgör en viktig spridningsväg. Eventuella utlakade föroreningar har troligen under årens lopp med sedimenten transporterats ut mot havsviken, dock kan föroreningar vara fastlagda i sedimenten i sumpskogsområde nedströms. Ståltillverkningen har avslutats för 250 år sedan, sågen var dock mer nutida och lades ner för drygt 50 år sedan. Brunnen är troligen belägen så att den ej påverkas av slagg och avfall från verksamheterna. Känsligheten är mycket stor för grundvatten och för mark, måttlig för ytvatten och sediment. Skyddsvärde finns i form av sumpskogsområde och är därför stort i mark och ytvatten. Osäkerhet angående grundvattenflöden och uttag ur enskilda brunnar finns och skulle kunna motivera en riskklass 2. Men med hänsyn till övriga ovanstående omständigheter bedöms en riskklass 3 vara befogad.

**Figur 21:** Strömstugan och Follbrinkströmmen uppströms. (Foton, C. Obermüller.)

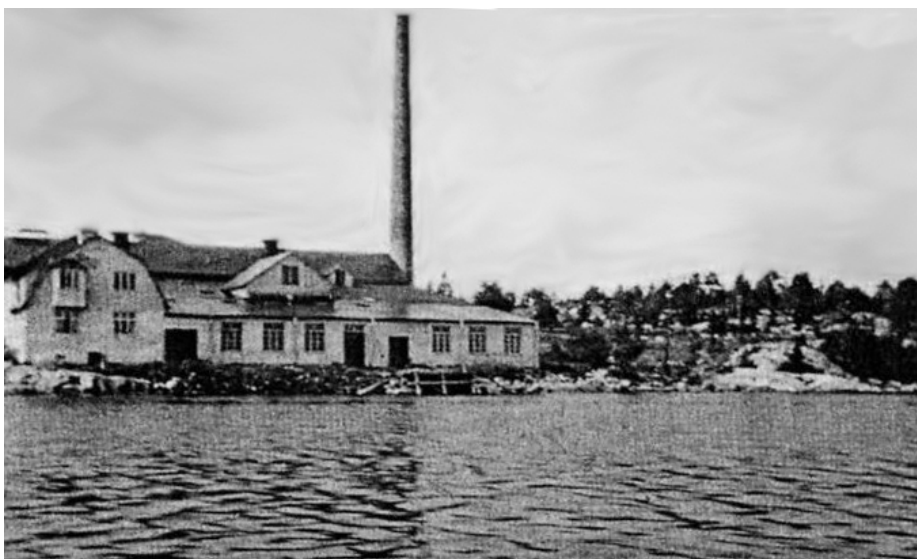
Objektet riskklassas, på grund av nuvarande förhållanden samt att verksamheten varit kortvarig, till riskklass 3.

**Figur 23:** Fabriken vid Söderby, Runmarö.  
(Skärgårdsliv i forna tider, Jansson, 1964.)
