# EKPORTEN (FYRTORNET 5)

## PM Geoteknik

### STATUS: Projekteringsunderlag till detaljplan

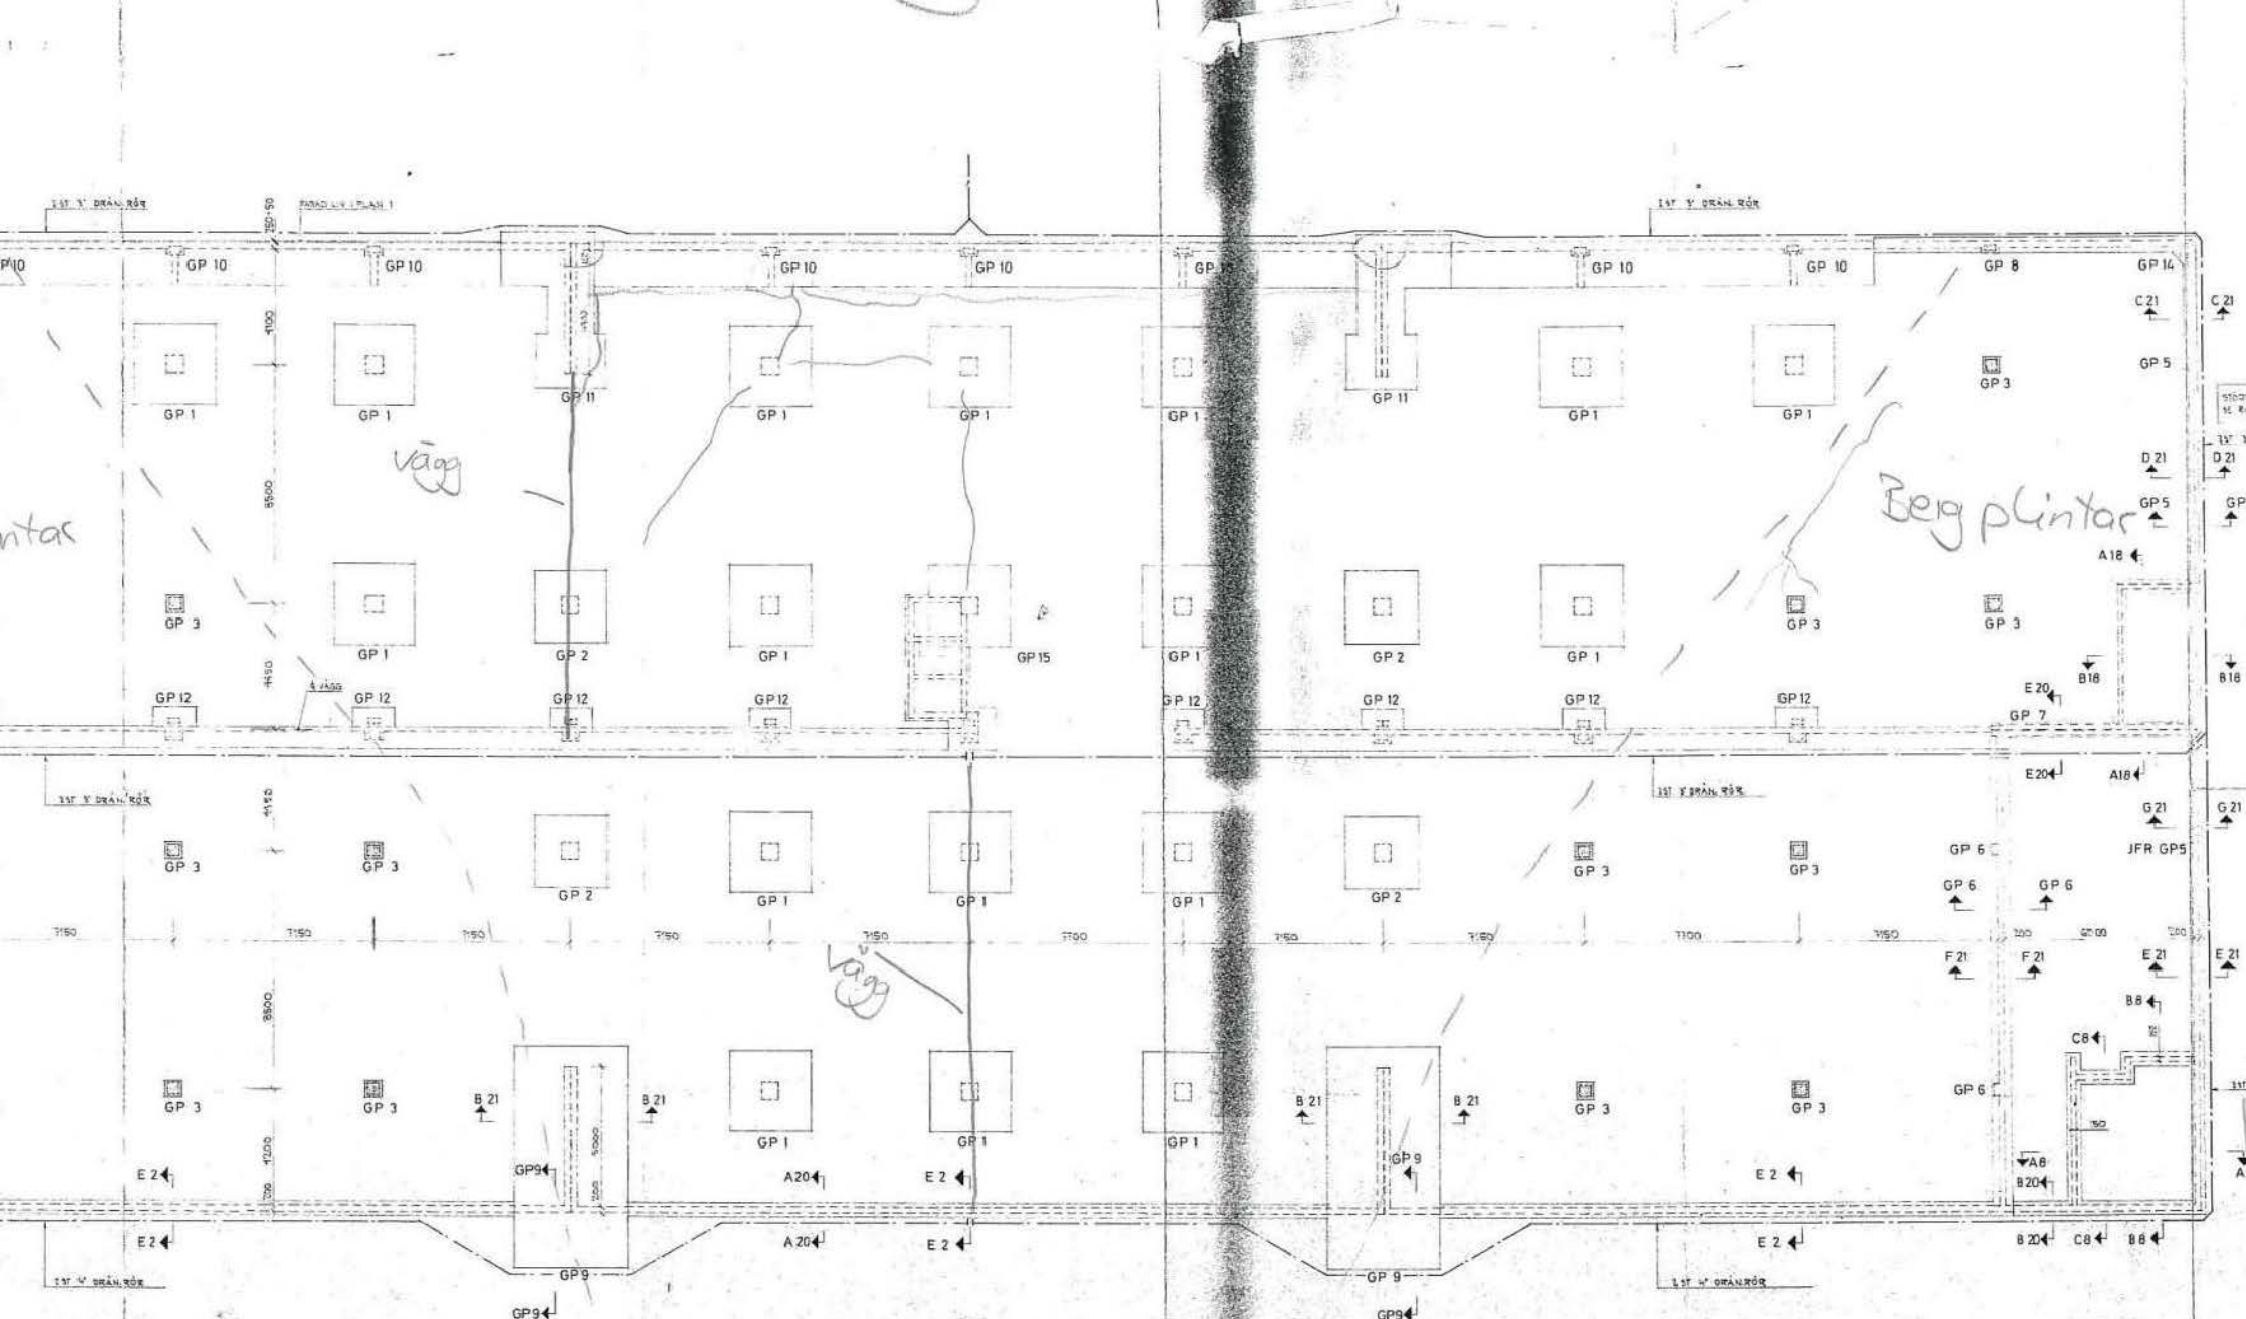
Bilaga 2 Översiktlig kartering av påträffades sprickor i garagegolvet

I nuvarande garagegolvet förekommer sprickor, troligtvis är dessa ungefär vid gränsen mellan grundläggning på berg och grundläggning på mark, se bilaga 2. Lasterna för planerade punkthus antas vara stora och bör tas ner till berg. För att undvika olika grundläggningar och sättningsdifferenser rekommenderas att all grundläggning sker på berg. Vid antagen schaktbottennivå på +15 förutsätts all grundläggning kunna ske på packat sprängsten på berg. I fall berget faller undan kan grundläggning på plintar ned till berg bli aktuell.

tolkat gräns grundläggning på berg och mark  
 späckor i bottenplatta
