Fastighetsbeteckning: Kostern 6

Adress: Bodalsvägen 2 och Kostervägen 1 Lidingö

Byggår: 1961-63

Arkitekt: Arvid Klosterborg

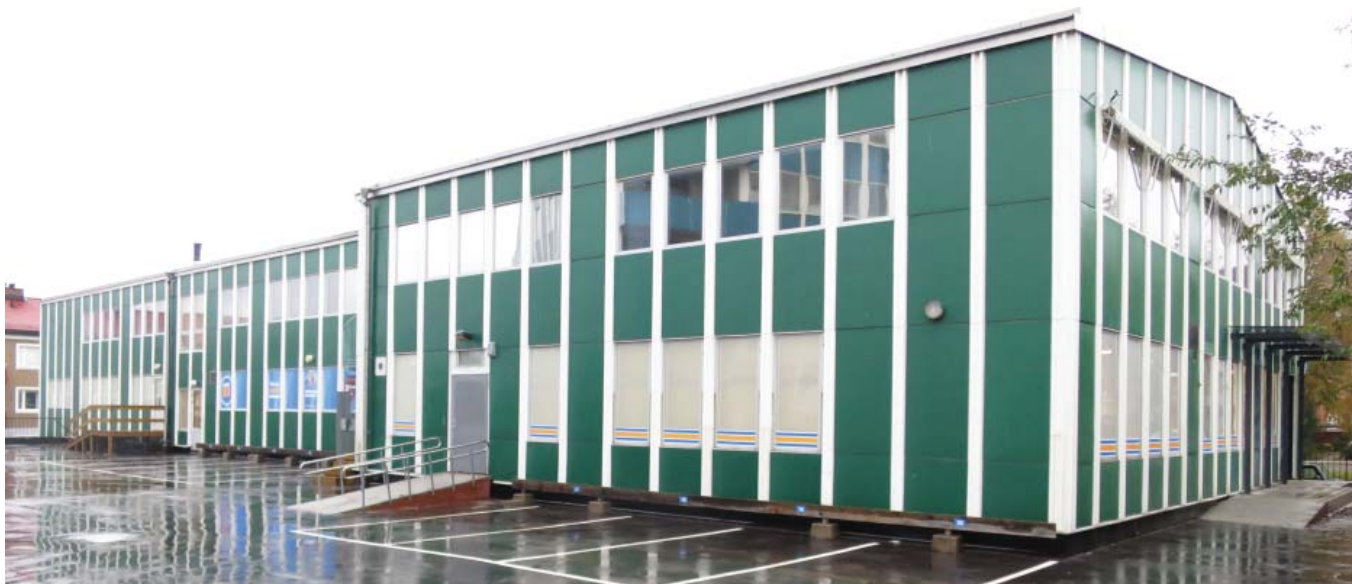
Den indragna bottenvåningen gavs stora skyltfönster och entréer till butikerna. Våningen kläddes i sin helhet med mönsterlagd högblank klinker medan de övre våningarnas fasader fick gröna brännlackerade aluminiumplattor mellan, vertikala, trapetskorrugerade plåtar, sannolikt natureloxerade.

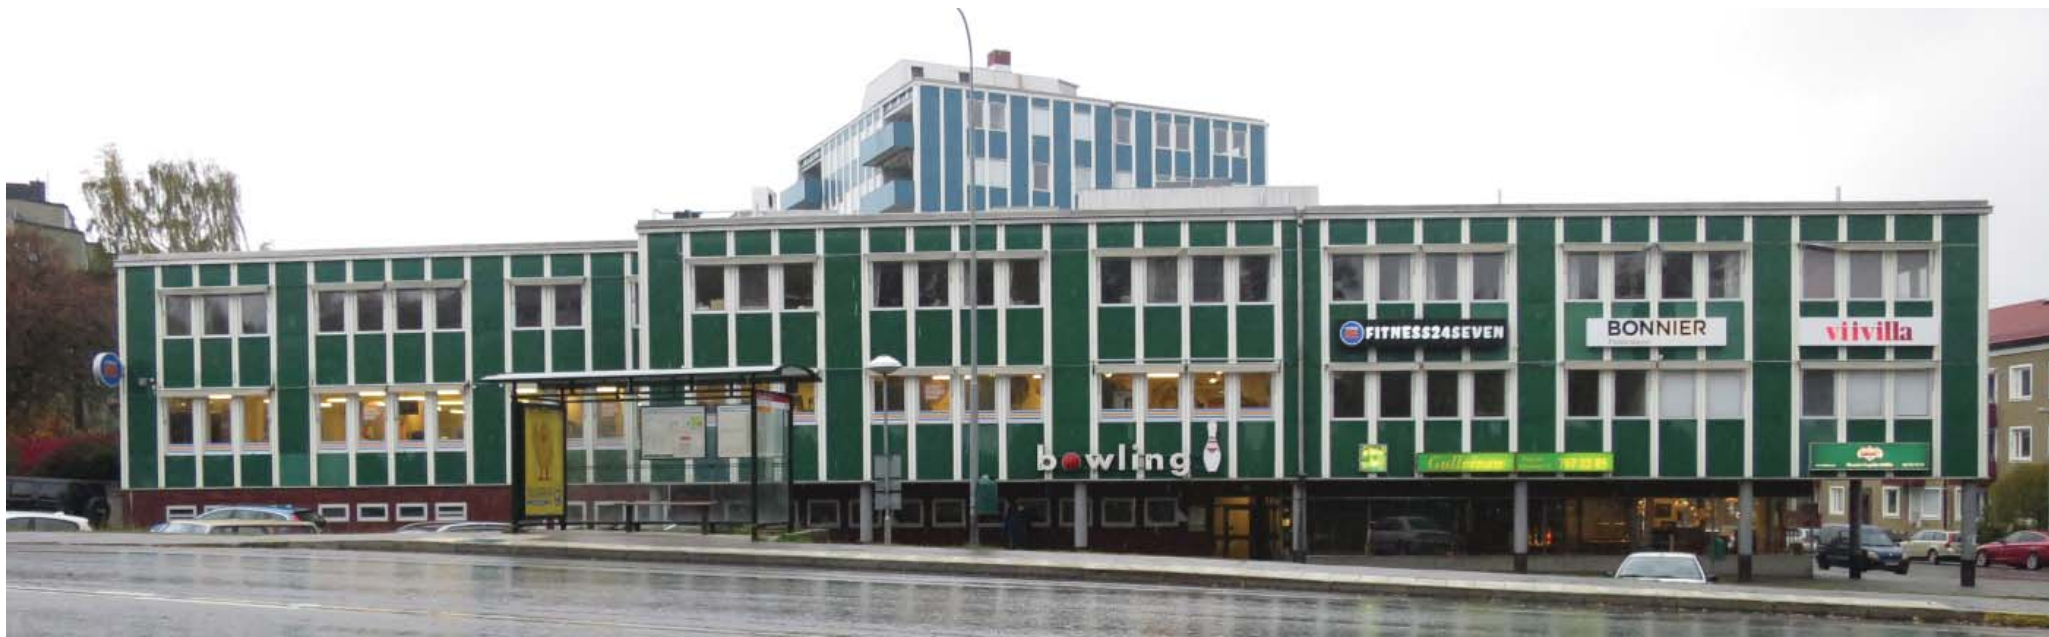
Byggnaden är en intrikat blandning av olika byggnadsepo- kers uttryck och lösningar. Stommen utfördes med betongpe- lare som bar betongbjälklag. Konstruktionen gjordes tydligt avläsbar i fasaden vars indelning i stort sätt följde pelar- stommen. Byggnaden fick formen av två byggnadskroppar lätt förskjutna i förhållande till varandra. Detta arbete med volymer istället för som tidigare med dekor, var typiskt för modernismens arkitektur.

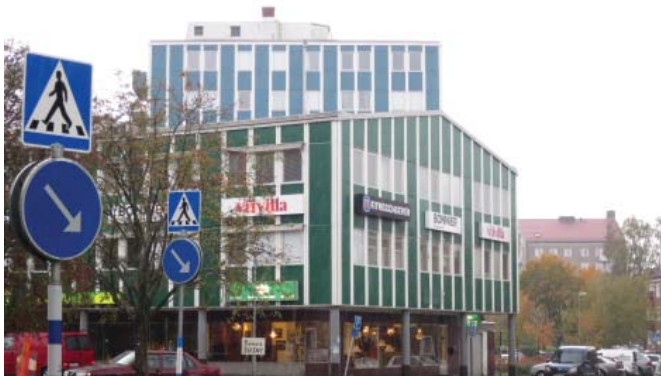
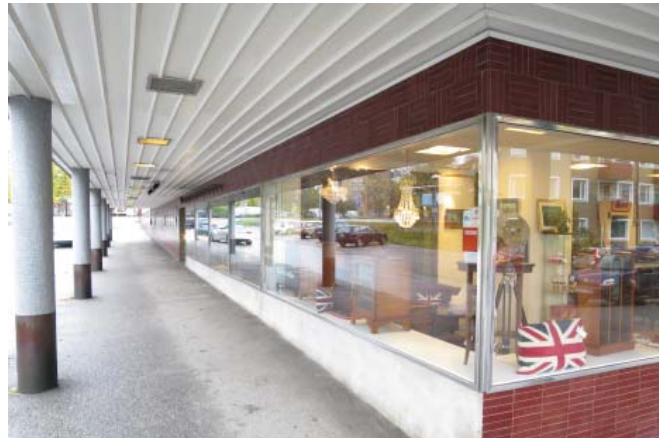
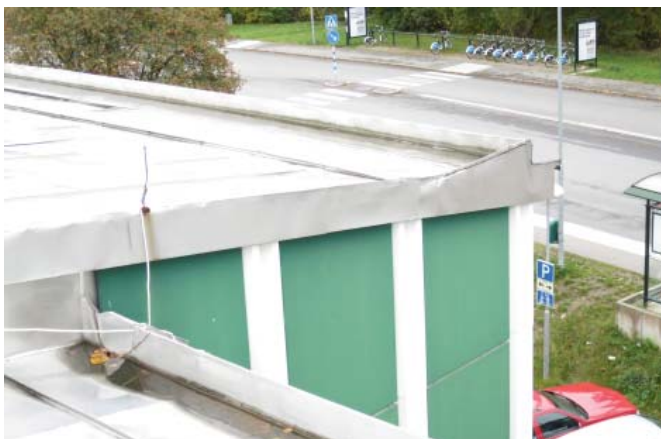
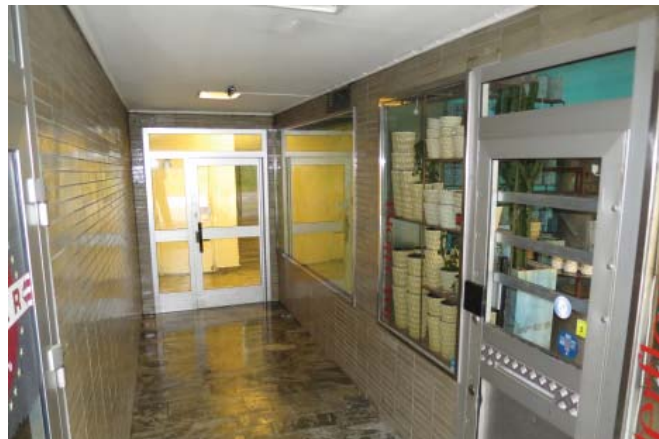
- Ursprunglig fasadorganisation och karaktäristisk siluett
- Flackt, plåtklätt sadeltak utan taksprång
- Utkragad fasad mot parkeringsplanet
- Klinkerklädd sockelvåning
- Fasadernas ursprungliga plåtbeklädnad
- Stora fönsterpartier i butiksplan
- Ursprungliga enlufts-fönster i band och dess gruppering och placering
- Glasade enkeldörrar med överljus
- Ursprunglig pelargång med delvis kopparklädda pelare
- Pelargångens tak med locklistpanel i trä och dess infällda, gallertäckta armaturer
- Djup entrénisch med kolmårdsmarmor på golv och klinker på väggar

Denna sida: Exempel på exteriöra värdebärande delar och detaljer.

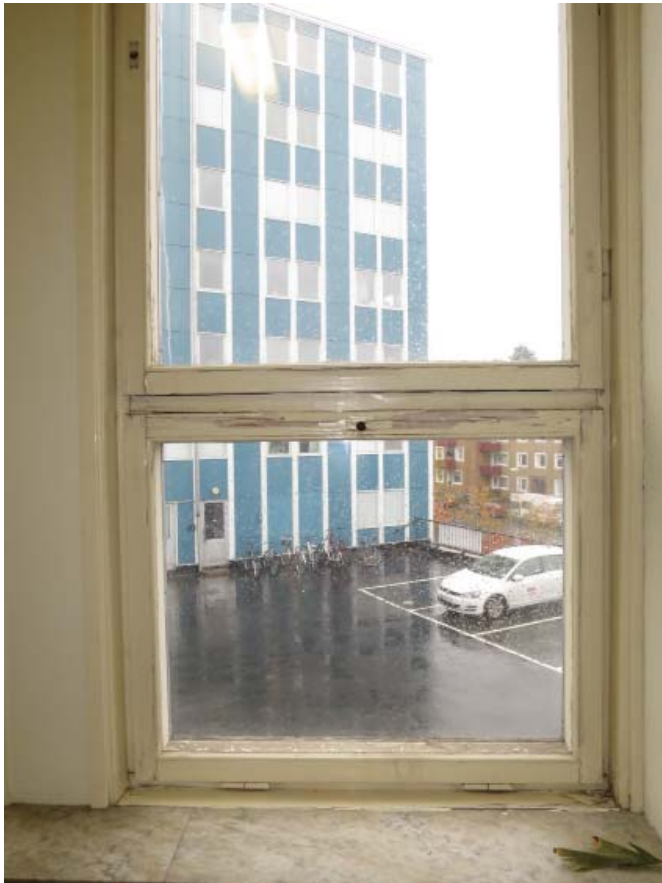
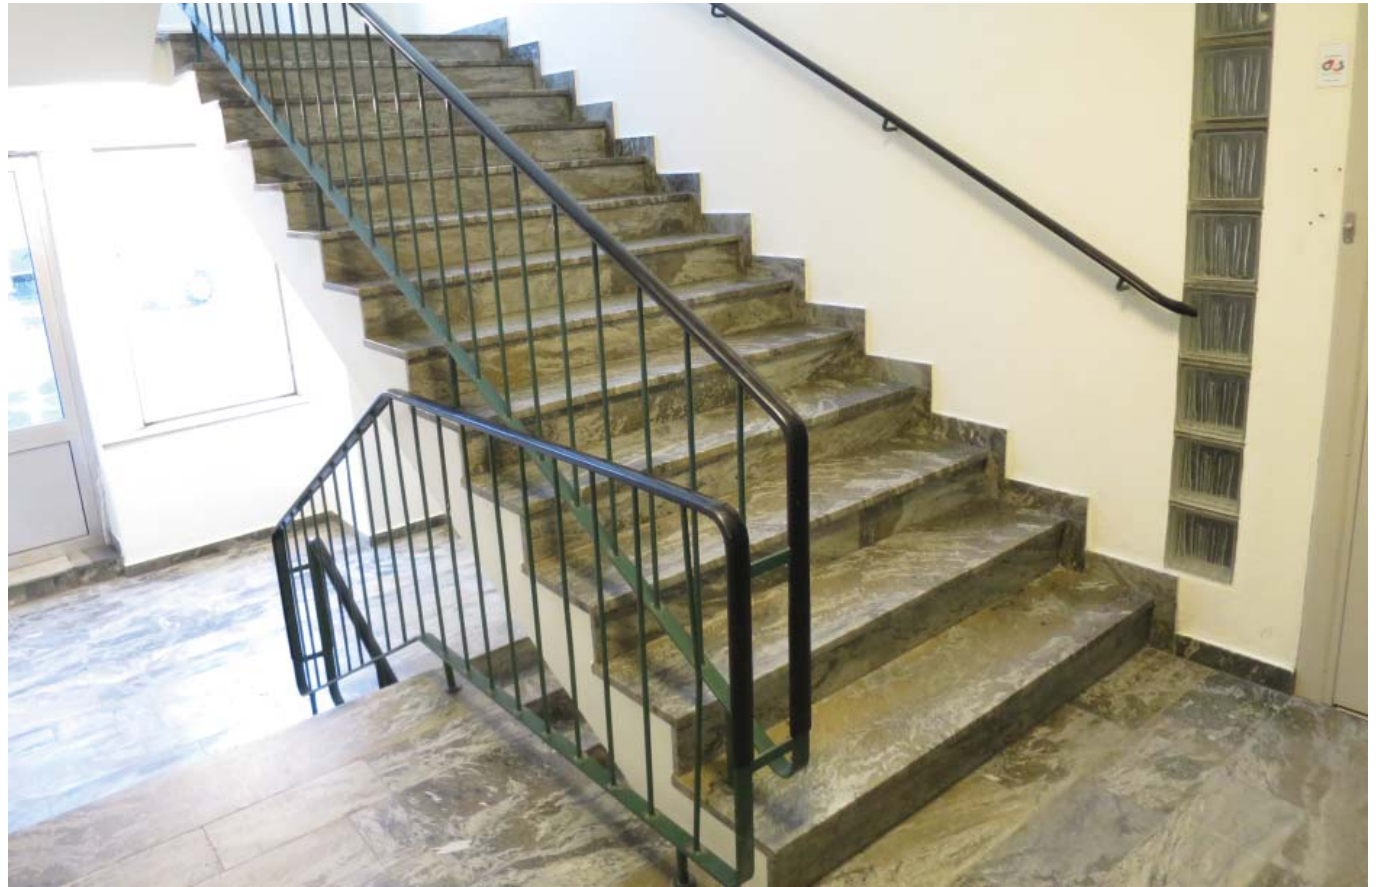
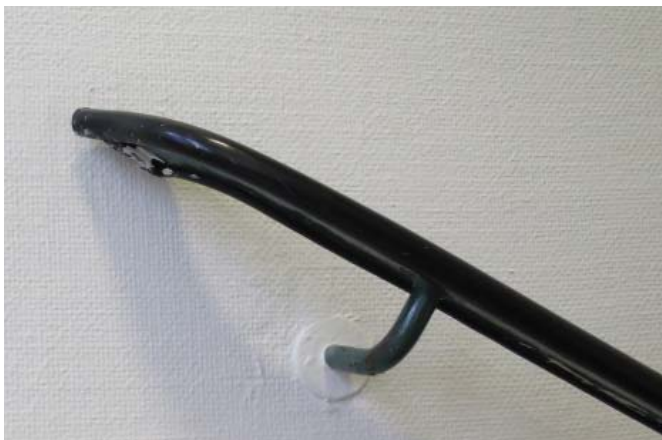
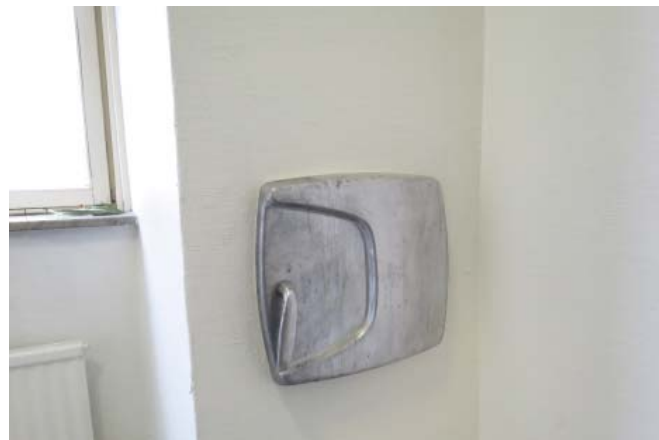
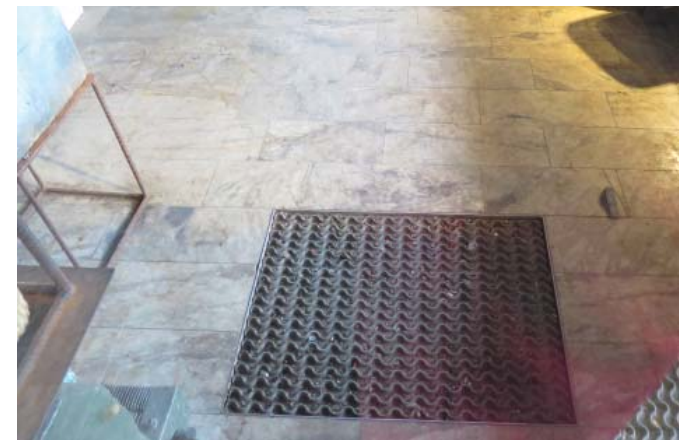
- Den exponerade ursprungliga pelarstommen
- Ursprungliga träfönster och fönsterbänkar i marmor
- Lanterniner på plan två
- Trapphusets volym
- Trapphusets ursprungliga smidesräcke och handledare
- Trapphusets golv, trappor, vilplan och skurlist i kolmårdsmarmor
- Ursprungliga luckor till sopnedkast
- Ursprungligt betongglas bredvid kontorsentrédörr
- Marmorgolv med infälld torkmatta i f.d. blomsterbutik

Motstående sida: Exempel på interiöra värdebärande delar och
