# Marin naturvärdesbedömning av Lidingös kustvatten

AquaBiota Report 2015:12

Henrik Schreiber & Karl Florén

STOCKHOLM, DECEMBER 2015

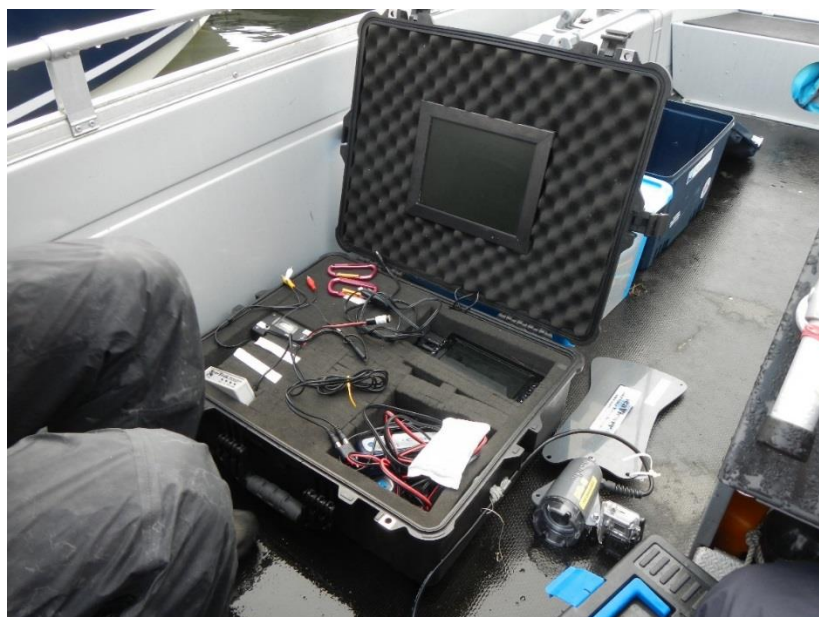
**Figur 2.** Kameran hängs ned under båten och bilden visas på en skärm. Filmen inspelas i HD-format med hjälp av en go pro-kamera som fästs ovanpå dropvideokameran. Filmerna analyseras i kontorsmiljö.

För att få en bild av de djupare bottnarnas beskaffenhet utfördes även dropvideofilmning (figur 2) av djupare bottnar i representativa områden runt Lidingö (figur 1).

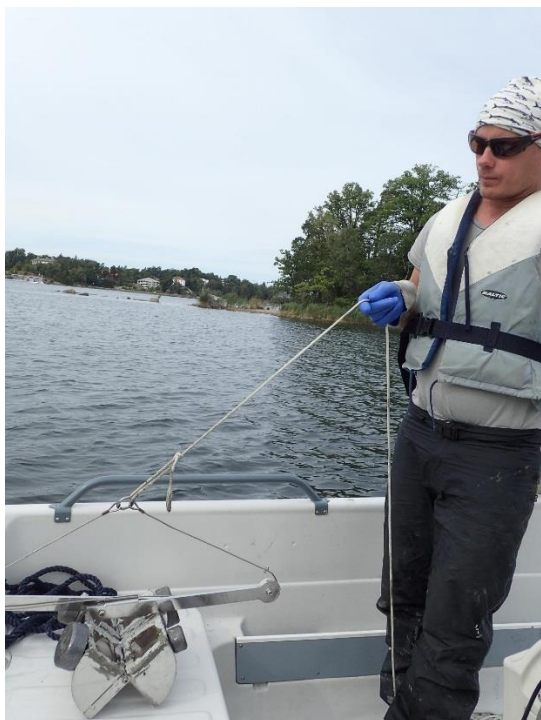
*Figur 3. Med hjälp av en van Veen-huggare togs sedimentprov som sållades genom 1 mm maskstorlek för analys av bottenfauna.*

I syfte att se i vilken utsträckning bottenarna är syrefria och döda avseende syrekrävande organismer togs sedimentprov med van Veen-huggare (figur 3). Proverna visade om sedimenten var skiktade och syrefria eller om de rörts om av bottendjur, vilka kräver syre. Proverna sållades genom såll med 1 mm maskstorlek och analyserades på bottenfauna. Vid sedimentprovtagningen dokumenterades även botten typ och sedimentens beskaffenhet vad gäller färg och lukt.

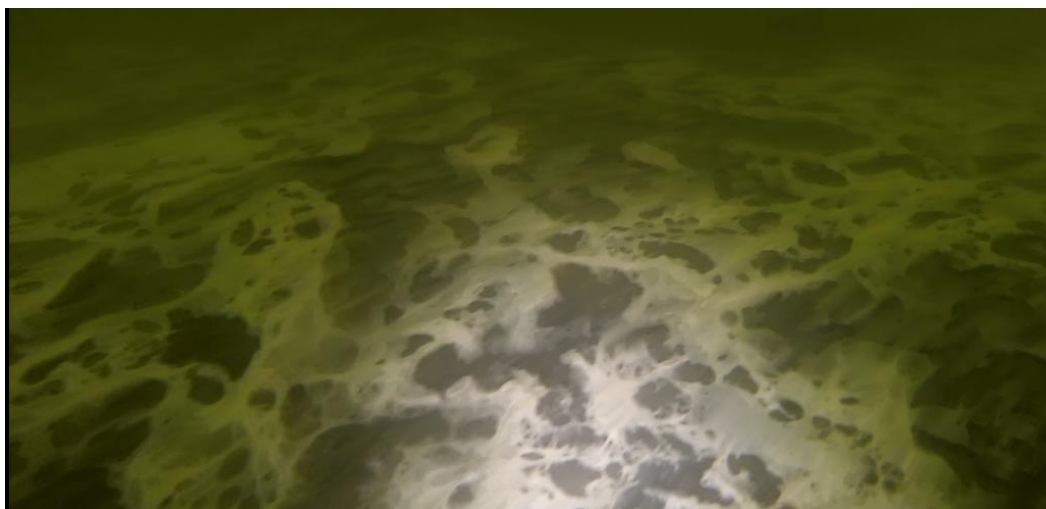
**Figur 16.** På 12 meters djup i de centrala delarna av Kyrkviken var bottensedimenten täckta av stora mängder bakterier av släktet *Beggiatoa*, som tillgodogör sig svavelväte och frodas vid syrefria förhållanden.

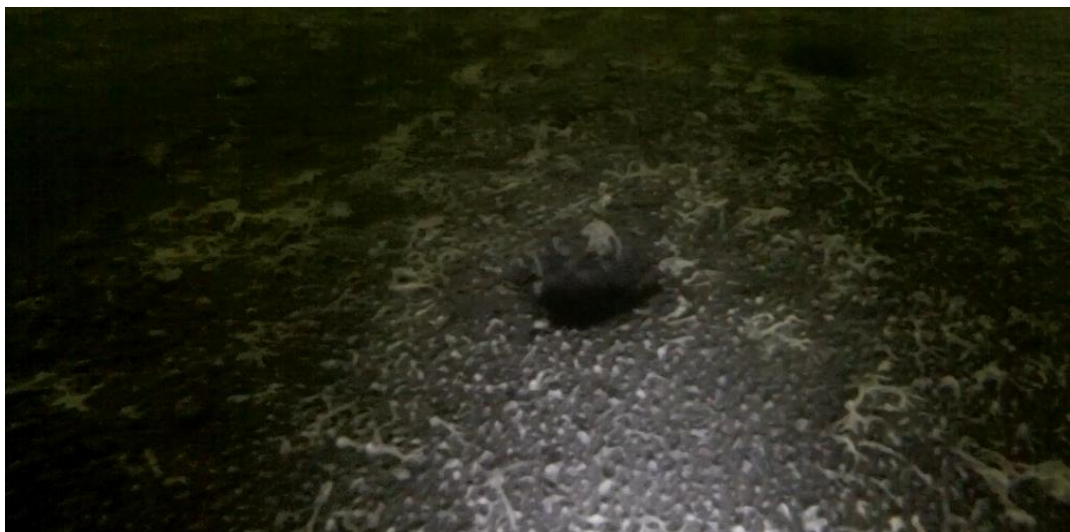
**Figur 17.** På 14 meters djup i de centrala delarna av Askrikefjärden täcktes bottarna av bakterier av släktet *Beggiatoa*.

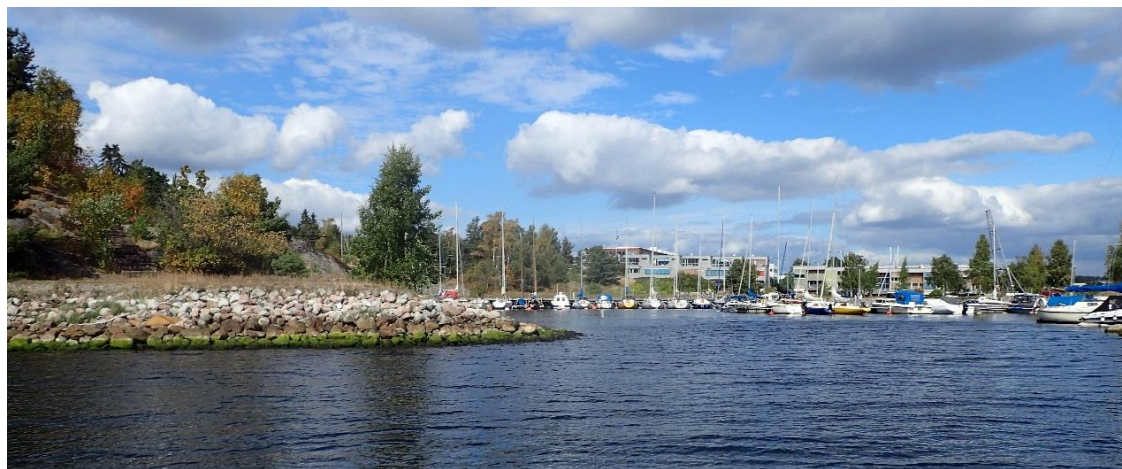
**Figur 18.** Skyddade miljöer är ofta i ianspråktagna som hamnar. På många håll har stränderna erosionsskyddats eller modifierats för att dämpa vågor och erosion.

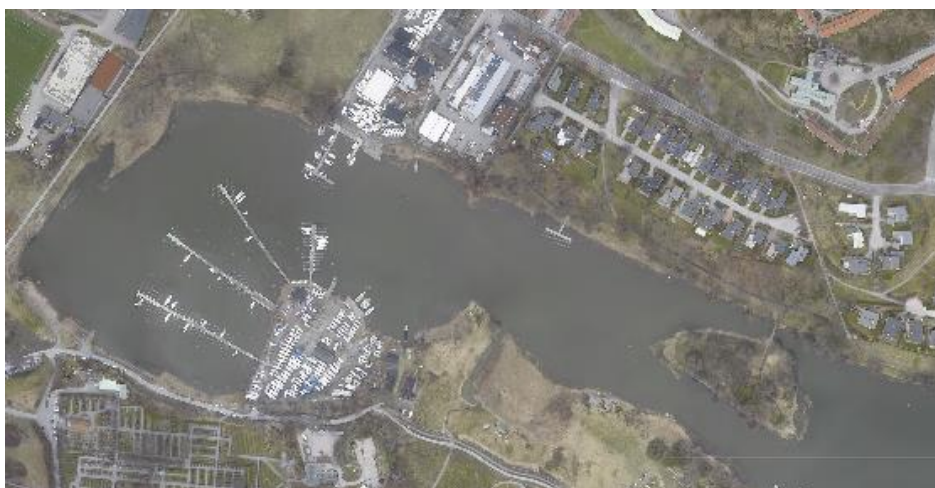
**Figur 38.** Hamnverksamhet präglar viken. Flygfotot är hämtat från Lidingö stads webbaserade karttjänst.

| <b>Åtgärdsbehov</b> | Flytt av båthamnar till stränder vid Gåshaga (se avsnitt 5.1).<br>Inventering av yngel, larver och vuxna fiskar.<br>Dagvattendammar och infiltrationsbäddar på land. |

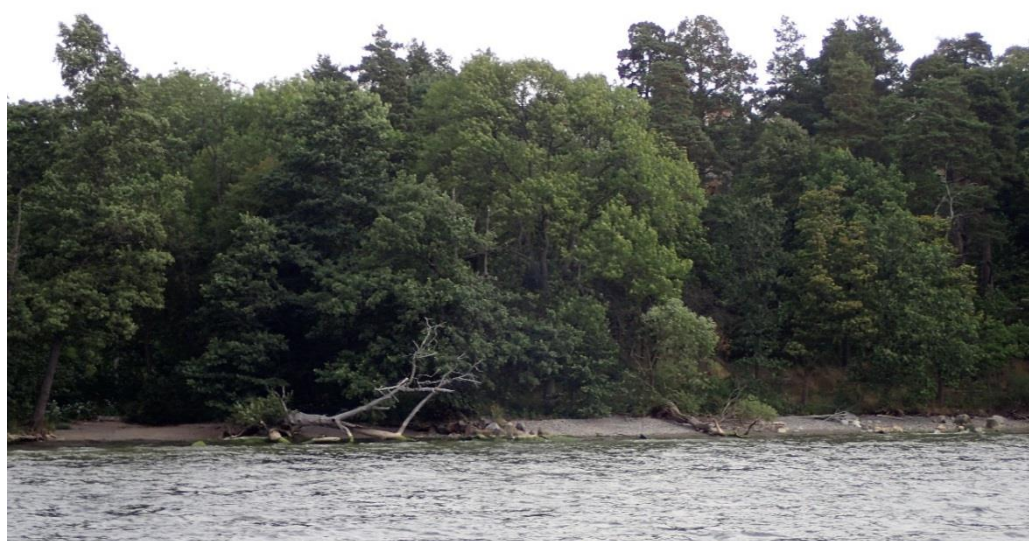
**Figur 48.** Stranden i östra delen av området vid Mölna är oexploaterad och skogbevuxen men utsatt för erosion från den frekventa fartygstrafiken in och ut från Stockholm.

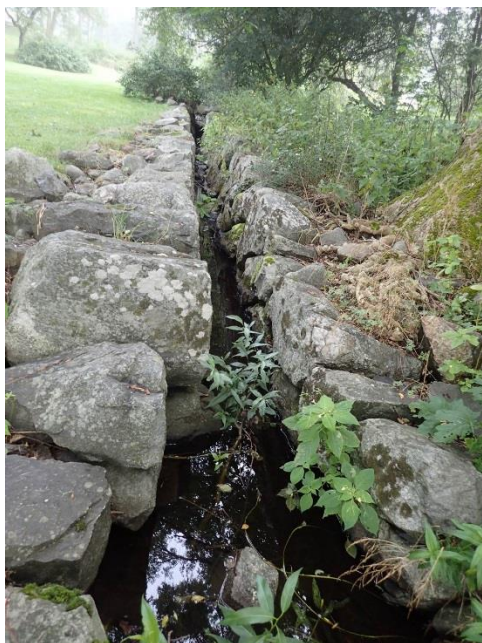
*Figur 50. Den nedersta delen av vattendraget som avvattnar Kottlasjön utgörs av en murad ränna.*

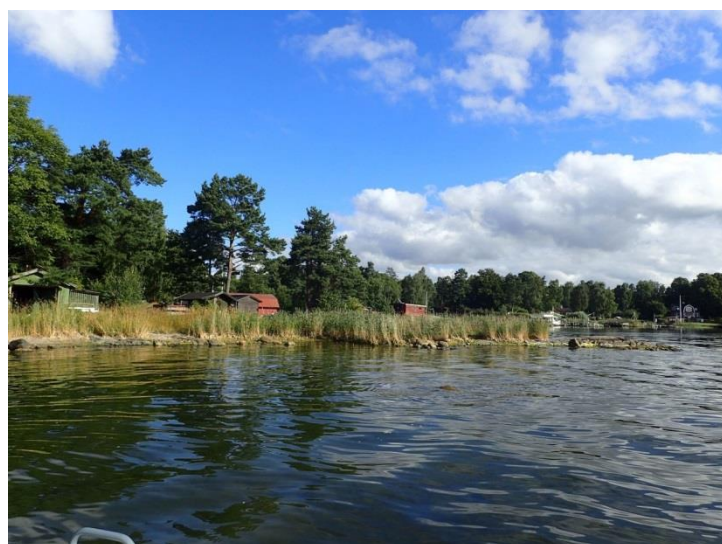
**Figur 56.** Storholmens stränder påverkas av såväl olika typer av anläggningar som erosionsskador till följd av en frekvent båttrafik.

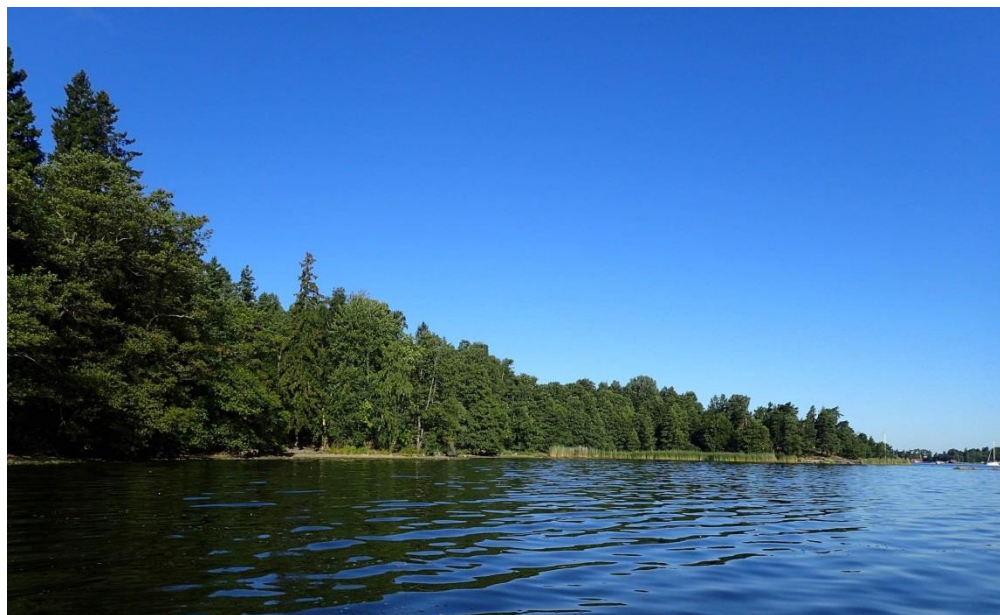
**Figur 60.** Stränderna i området Trolldalen – Grönsta är oexploaterade men på sina håll påverkade av erosion från båttrafikens svallvågor. Grundområdet i bildens högra sida skapar en ökad habitatdiversitet och ökat skydd i den vasskantade bukten.
