# Status och naturvärden i sjöar och vattendrag, Lidingö 2015

*Kottlasjön, Stockbysjön, Västra Långängskärret, Stockbyån, Mölnaån*

Författare: Anna Gustafsson  
Medarbetare: Mia Arvidsson och Ulf Lindqvist  
2015-12-03  
Rapport 2015:35  
Naturvatten i Roslagen AB  
Norra Malmavägen 33  
761 73 Norrtälje  
0176 – 22 90 65

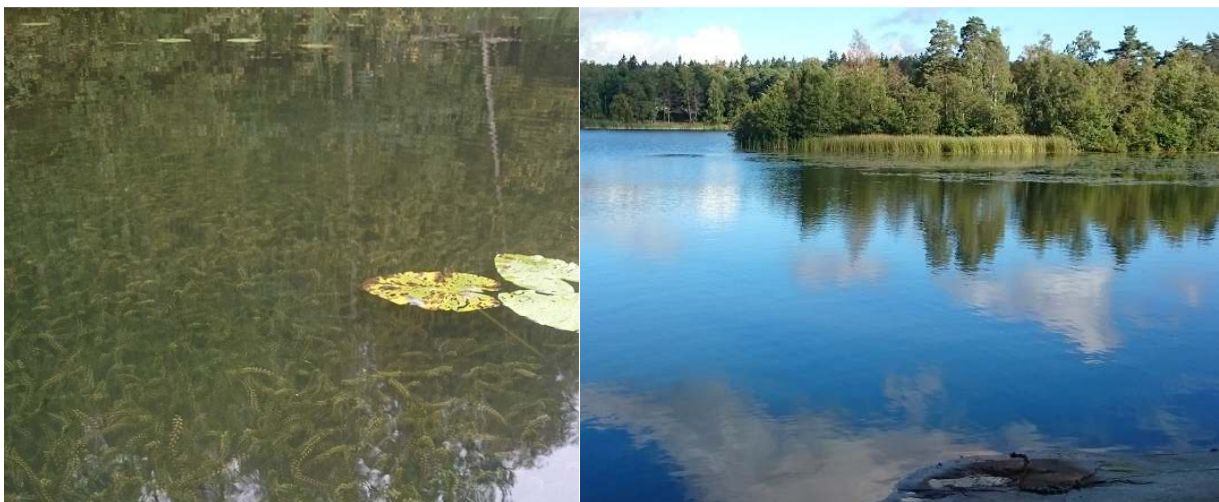
Figur 2-3. Den främmande arten vattenpest växter i täta bestånd i delar av Kottlasjön. Till höger miljöbild från badbergen i sjöns sydöstra del.

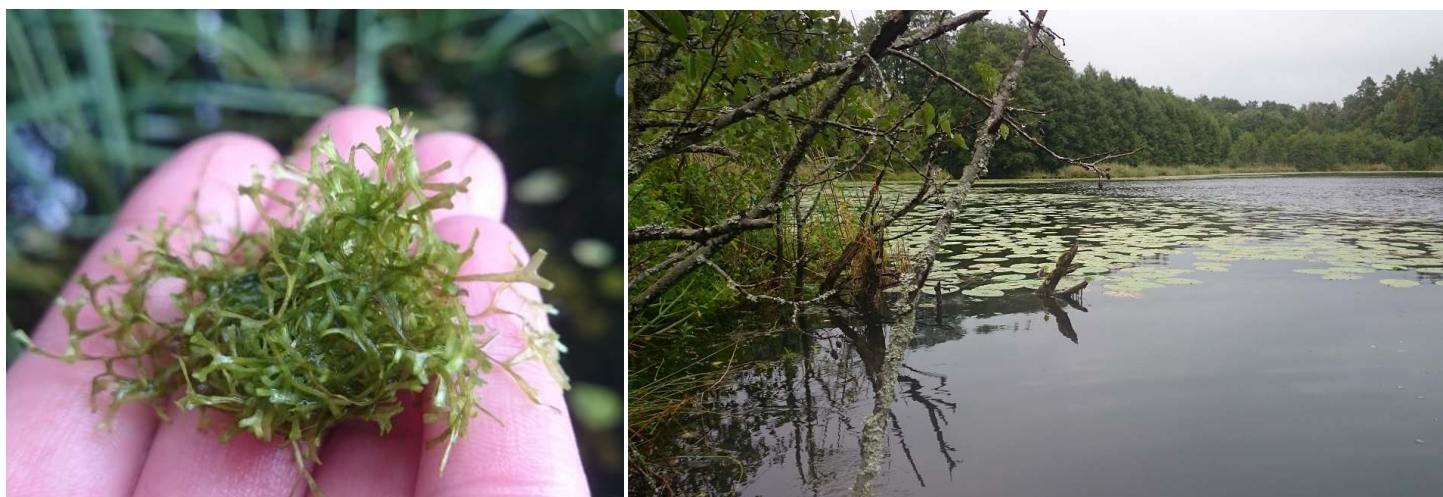
Figur 7-8. Gaffelmossa noterades i Stockbysjön. Till höger miljöbild från sjöns västra del.

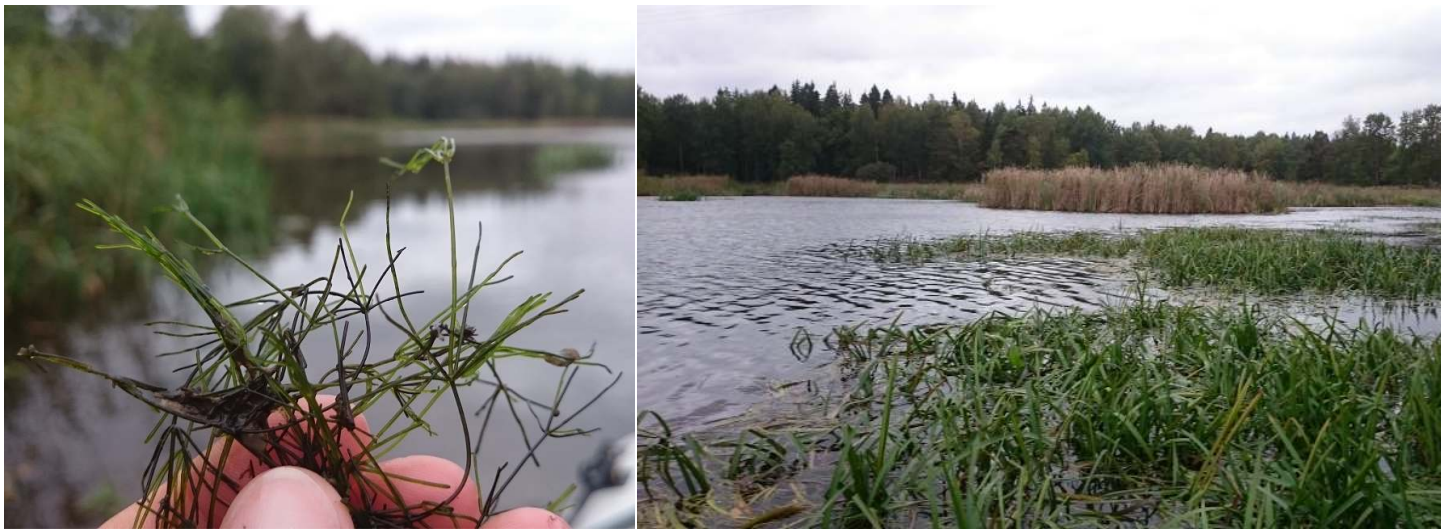
Figur 10-11. Kransalgen glans-/mattslinke var den vanligaste arten i Västra Långängskärret. Till höger miljöbild från sjöns norra del.

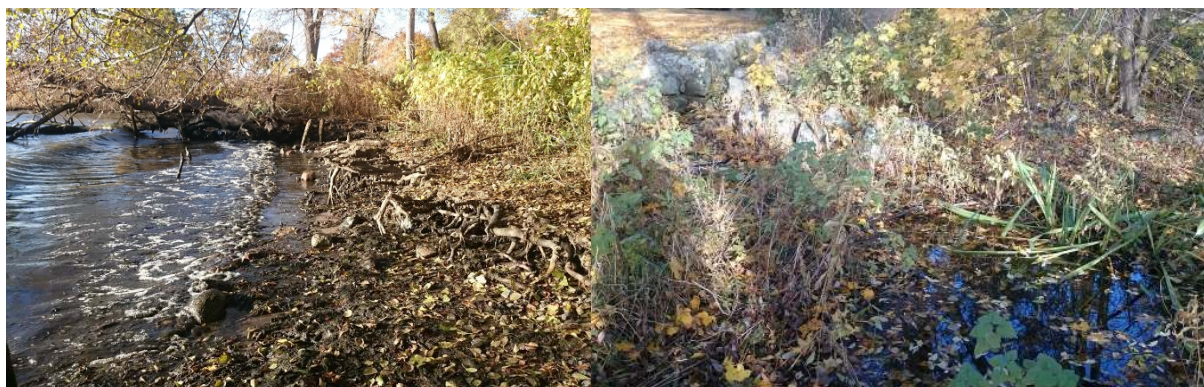
Figur 13 och 14. Mölnaån mynnar i en erosionsskadad sandvik, Lilla Värtan. Innan utloppet i havet breddar det lilla vattendraget ut över en översilningsyta.

Cirka 15 meter lång lugnflytande, relativt välskuggad och naturlig vattendragssträcka som via översilningsyta mynnar till en erosionsskadad sandvik i Lilla Värtan (Figur 13-14).

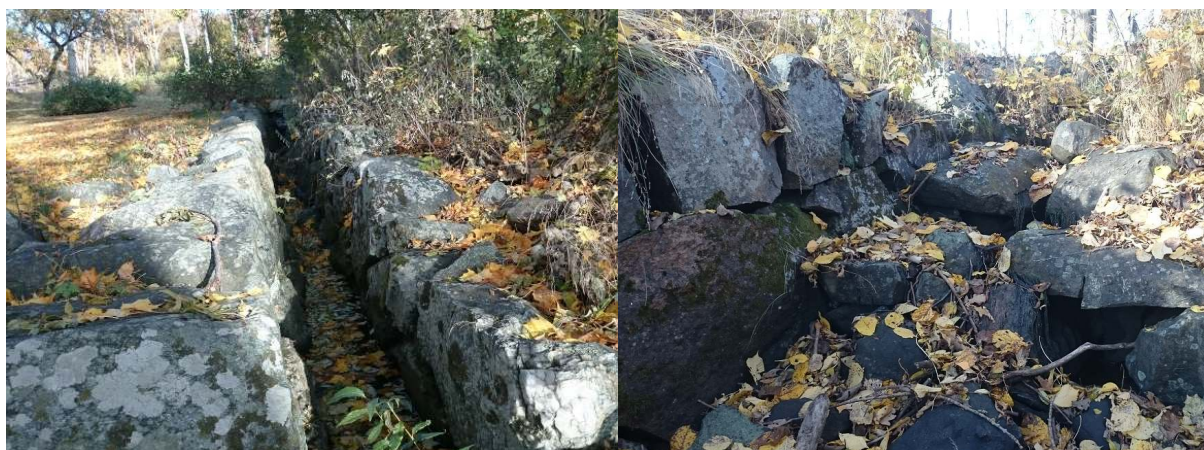
Figur 15 och 16. Mölnaån delsträcka 2 rinner genom en smal stensatt kanal (höger). Delsträcka 3 är en delvis raserad stensatt kanal.

Cirka 15 meter lång strömmande och forsande, välskuggad sträcka där vattendraget rinner i en delvis raserad stensatt kanal (Figur 16). Bottensubstrat av naturlig karaktär där vattnet vid inventeringstillfället sipprade fram under blocken. Uttorkad stor näckmossa växte på block.

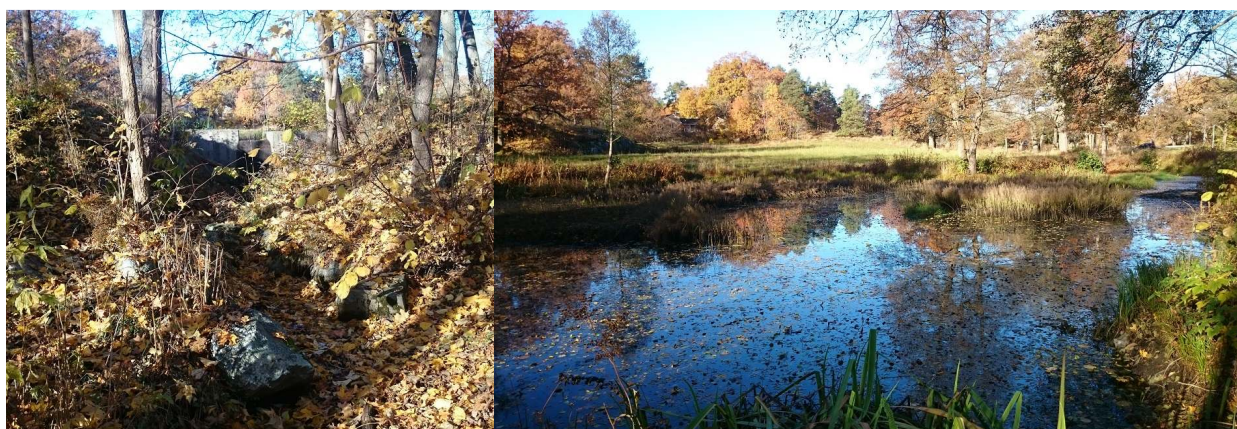
Figur 17 och 18. Mölnaån delsträcka 4 är en välskuggad del av vattendraget som slutar i ett litet vattenfall (vänster bild). Delsträcka 5 utgörs av Mölna kvarndamm.

Cirka 55 meter lång sträcka genom Mölna kvarndamm (Figur 18). Svag eller obefintlig beskuggning. Vattenståndet låg vid inventeringstillfället 42 cm under dämmets överkant. Visst läckage hördes vid sidan av dämnet. Vattenpest, vattenblink, andmat och lånke (obestämd till art) noterades i dammens strandnära delar.

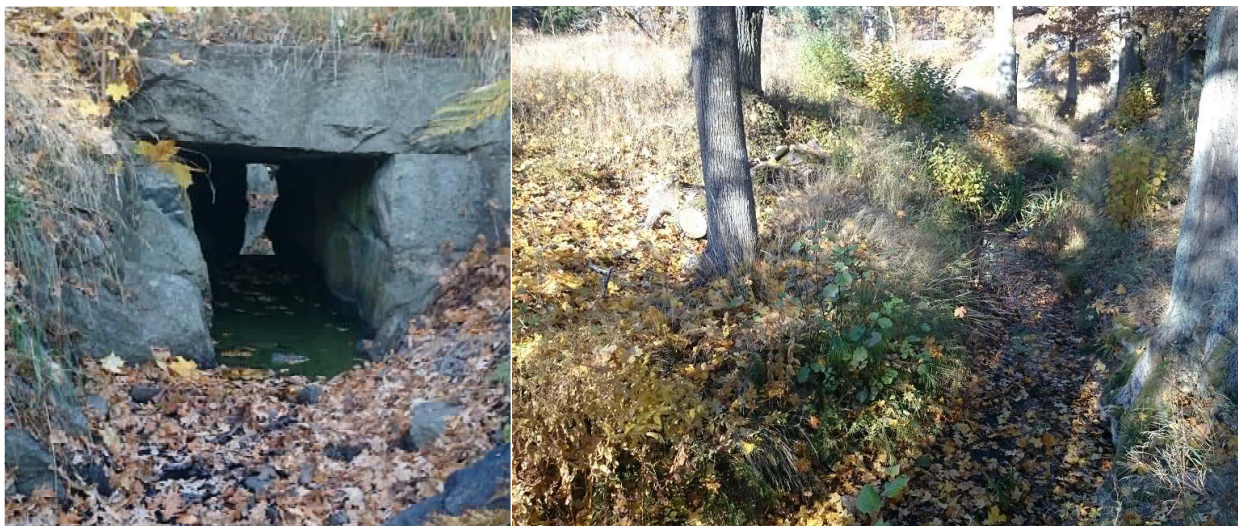
Figur 19 och 20. Mölnaån delsträcka 6 rinner under en liten stenbro. Uppströms Södra Kungsvägen är vattendraget svagt slingrande.

Cirka 220 meter lång lugnflytande, indämd och relativt välskuggad vattendragssträcka (Figur 19 och 20). Trumman under vägen utgör inget vandringshinder. Tillrinning från vägdike via trumma. Uppströms vägen var vattendraget svagt slingrande och välskuggat. Viss erosionsrisk föreligger här längs delar av de leriga slänterna. Kulverterad under järnväg cirka 15 m. Sträckan slutar vid Kottlasjöns utloppsdamm. Innan dämnet finns ett grovt rensgaller. Bottensubstratet utgjordes av lera med inslag av sten och block. Andmat och lånke förekom längs delar av sträckan.

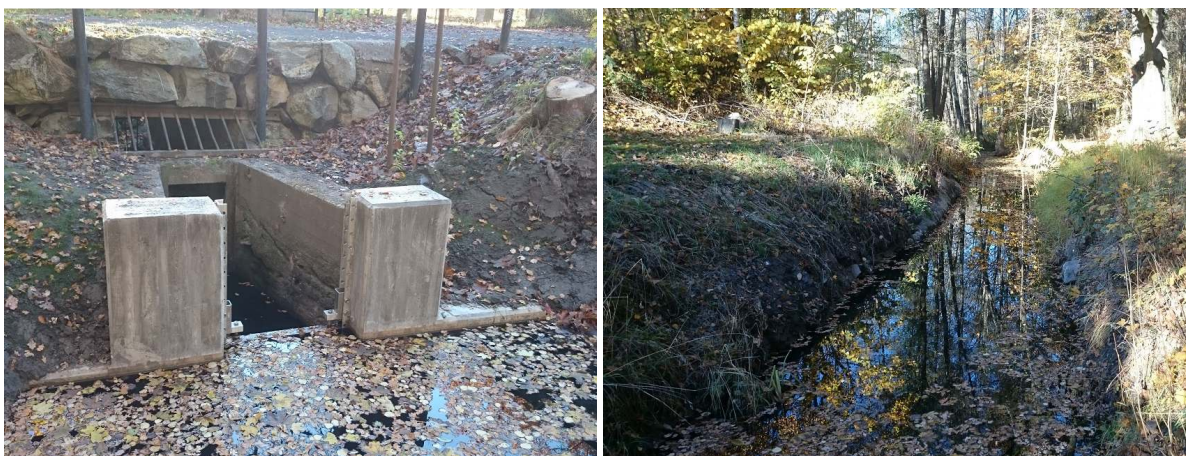
Figur 21 och 22. Mölnaån delsträcka 7 börjar uppströms Kottlasjöns regleringsdämme och utgör vattendragets djupaste delsträcka.

Cirka 45 meter lång lugnflytande, indämd och relativt välskuggad vattendragssträcka som börjar vid Kottlasjöns utloppsdamm (Figur 21 och 22). Bottensubstratet utgjordes av lera, grov- och findetritus. Slinga, vattenblink och andmat förekom i vattendraget. Delsträckan är Mölnaåns djupaste, 0,8 m vid inventeringstillfället.

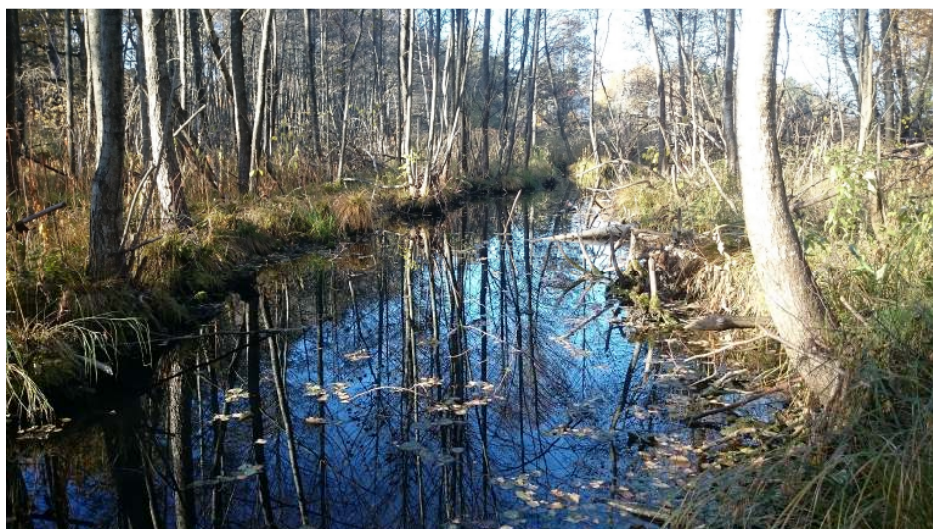
Figur 23. Mölnaån delsträcka 8 rinner genom en sumpskog och har god konnektivitet i sidled.

Cirka 180 meter lång lugnflytande, indämd och välskuggad vattendragssträcka som slutar vid utloppet från Kottlasjön (Figur 23). Bottensubstratet utgjordes av grov- och findetritus med stora inslag fin död ved, men sparsamt förekommande grov död ved. Slinga, vattenblink

och andmat förekom i vattendraget. Delsträckan är Mölnaåns bredaste, upp till 4 m vid inventeringstillfället, och vattendraget har här god konnektivitet i sidled.
