Rapport 2006:01

LÄNSSTYRELSEN  
I STOCKHOLMS LÄN

## Förorenade områden

Inventering av branscherna järn- stål och manufaktur, primära och sekundära metallverk samt ferrolegeringsverk i Stockholms län

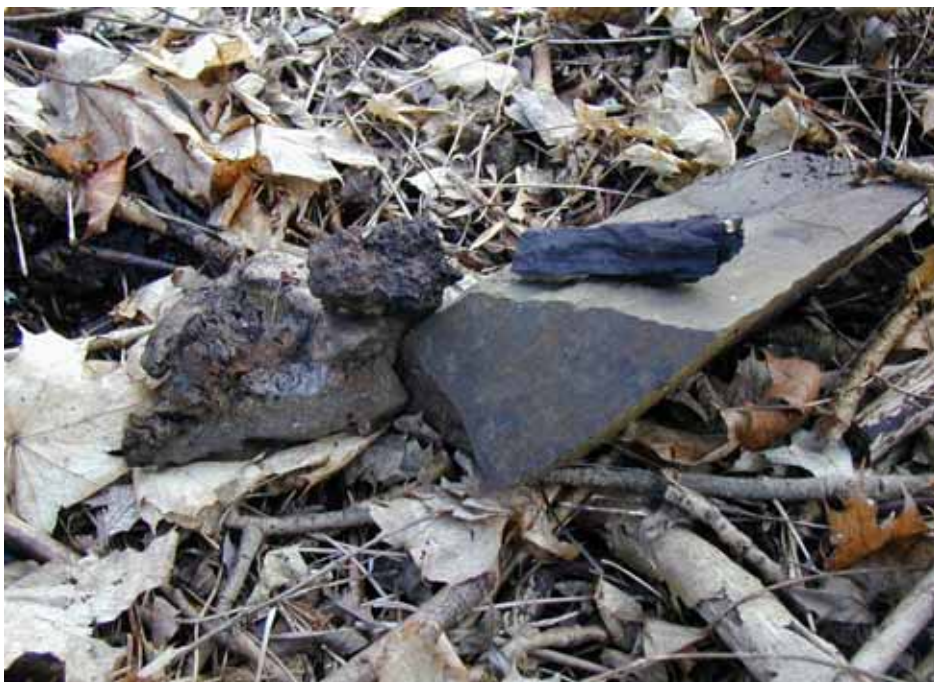
**Figur 8:** Slagg, varp/malm och kol från Ortala bruk. (Foto: C.Obermüller.)

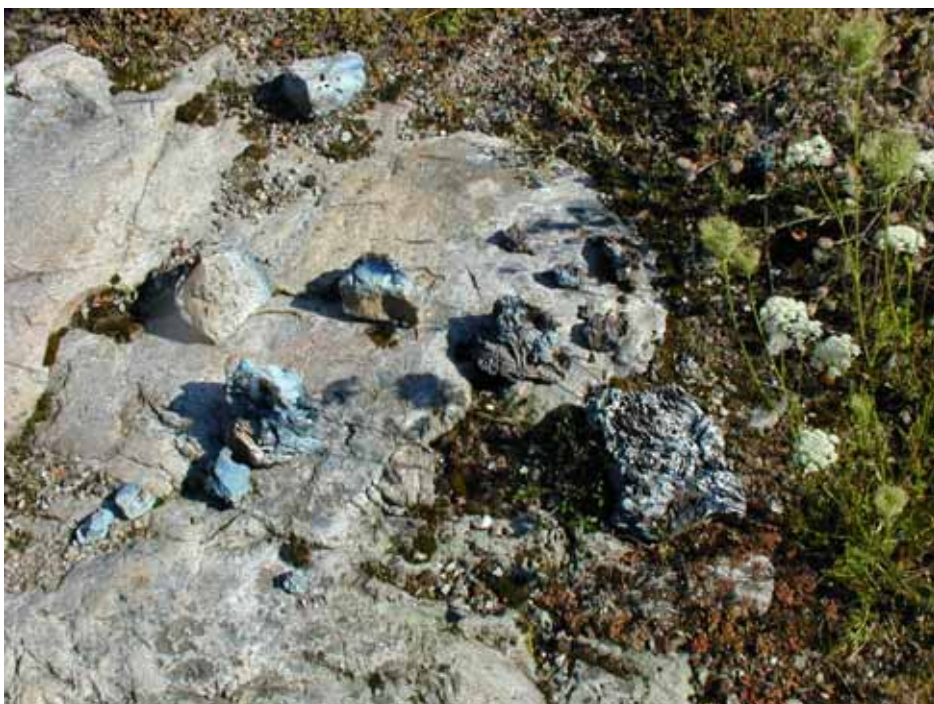
Slaggen användes även ofta som vägbyggnadsmaterial där exempel från Stockholms län är användning av slagg till vägbyggen från Forsbol, Ornö, Herräng och Skebo bruk. Malm från Utö gruvor ger ofta en turkos färg på slaggen.

**Figur 9:** Slagg från Lättinge masugn, Ornö. Utömalm ger den turkosa färgen. (Foto: C.Obermüller.)

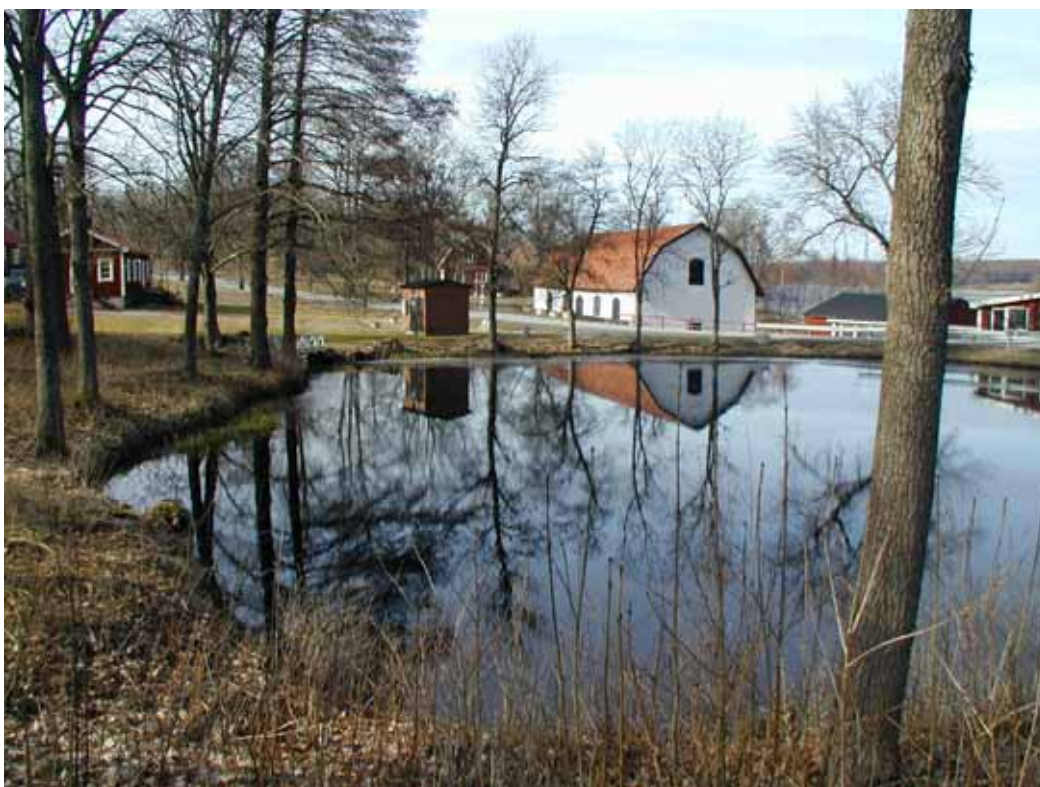
Långvarig verksamhet (cirka 290 år), oklart var allt avfall deponerats. Mycket hög farlighet på möjliga föroreningar. Funnen slagg är porös och lättvittrad. Bostadshus på utfyllnad. Om större svavelmängder finns ökar spridningsrisken. Strandskydd. Permanentboende, jordbruk och friluftsliv. Viktig kulturminnesmiljö. Osäkerhet då inga provtagningar finns. Osäkerhet beträffande vattenuttag. Stor utspädning i ytvattnet. Ytterligare information rörande brunnar kan förändra riskklassning nedåt eller uppåt.

Konflikter: Permanentboende. Brunn i slutningen mellan slaggområde och kvarnen. Oklarhet beträffande fyllnad (SGU karta) i västra delen av

**Figur 17:** Ortala bruk, Hammardammen och kolhus.  
(Foto: C. Obermüller.)

området, ligger i anslutning till sumpskogsområde. Jordbruk bedrivs på fastigheten. Området tämligen öppet och tillgängligt för det allmänna friluftslivet. Kulturhistoriskt viktig miljö.

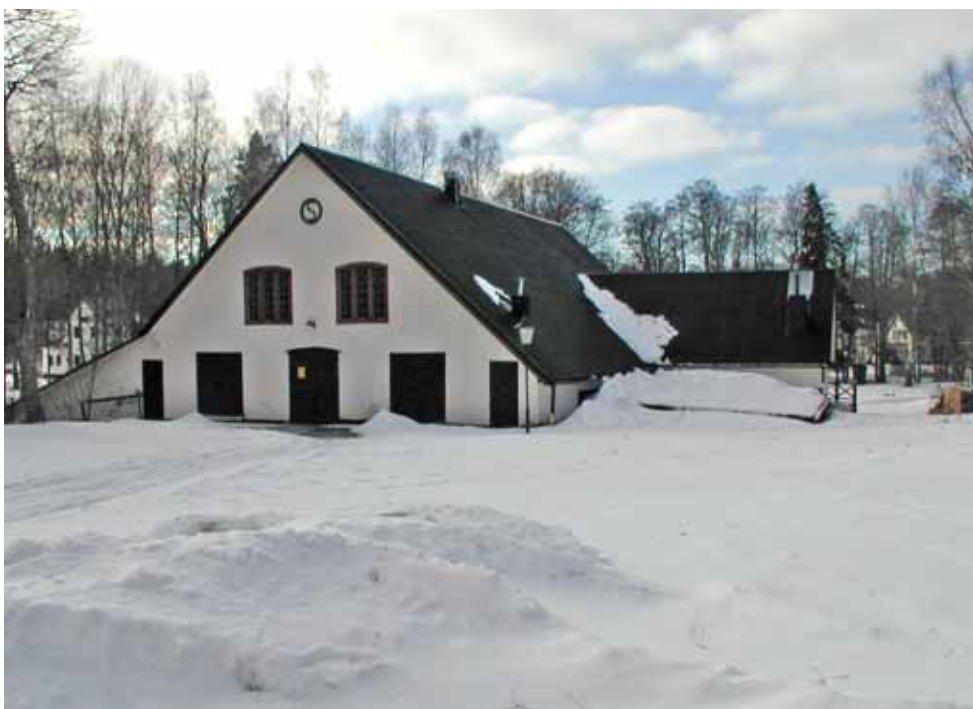
Verksamheten på plats drevs i olika omfattning i cirka 400 år. En succession av olika verksamheter med masugn, järnverk, valsverk, tråddrageri, manufaktur, senare år cementindustri och en bilskrot i liten skala. Idag ger det lilla brukssamhället ett idylliskt intryck. Slagg återfinns dock i princip överallt.

Konflikter: vattenskyddsområde, reservvattentäkt inre skyddszon. permanentboende, friluftsliv, kulturmiljö.

**Figur 18:** Gjuteribyggnaden i Skebo bruk.  
(Foto: C. Obermüller.)
